Siemens Healthcare S.r.l., Via Vipiteno, 4 - 20128 Milano

### Avviso di sicurezza MR072/23/S

**Oggetto: Informazioni per i clienti circa possibili artefatti causati dalle cuffie sovraauricolari durante gli esami dell'encefalo**

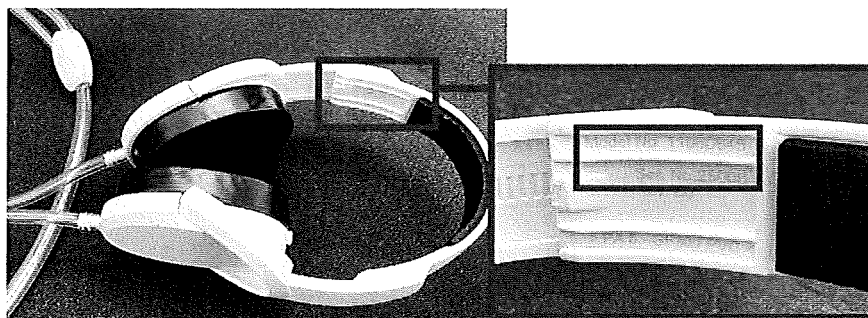
Figura 1: Ubicazione del numero di modello e del numero di serie sulle cuffie

- Controllare il numero di modello e il numero di serie delle cuffie utilizzate. Per individuare la posizione di queste informazioni sulle cuffie, vedere la *Figura 1*. Se il numero di modello non è identico o il numero di serie non è compreso nell'intervallo indicato (7981 - 32200), le cuffie non sono interessate da questo problema.

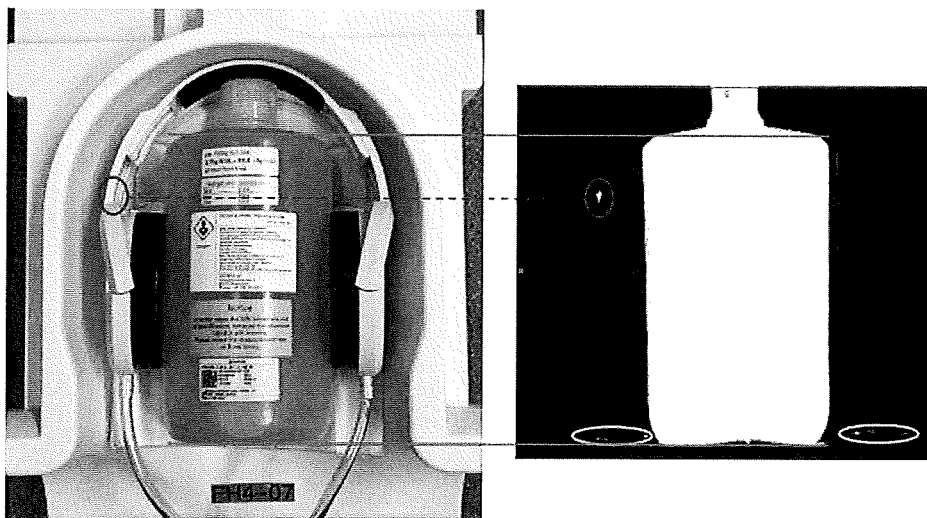
Figura 2

In alcuni casi, **solo** durante gli **esami dell'encefalo**, la presenza di grasso lubrificante all'interno dell'archetto delle cuffie può causare artefatti, sotto forma di punti o linee, con segnale di pari intensità a quello del grasso. Questi potenziali artefatti dipendono dalla posizione dell'archetto, dalla quantità di grasso lubrificante presente e dai parametri di sequenza utilizzati. Questo problema non riguarda le scansioni di altre regioni del corpo.

Siemens Healthineers è venuta a conoscenza di questo problema durante la sorveglianza post-market. La causa principale è stata identificata come un errore di lavorazione durante la produzione.

Lato sinistro: impostazione corretta del fantoccio bottiglia e delle cuffie nella bobina encefalo

Lato destro: all'esterno del fantoccio è visibile un segnale dovuto al grasso lubrificante, contrassegnato con un cerchio rosso. Gli artefatti devono trovarsi alla stessa altezza dell'archetto delle cuffie potenzialmente interessate da questo problema.

*Tenere presente quanto segue: Nell'imaging RM con fantocci bottiglia si verificano frequentemente degli artefatti in queste configurazioni di windowing estreme (C=20 e W=10), ossia nella parte alta e/o bassa del fantoccio. Questi artefatti sono contrassegnati dai cerchi verdi nell'esempio soprastante e possono essere ignorati.*

- ➔ Se **sono** presenti artefatti visibili durante le misure con fantoccio descritte, le cuffie sono interessate da questo problema e non devono più essere utilizzate per gli esami di RM dell'encefalo. In questo caso, utilizzare l'altoparlante integrato nello scanner per la comunicazione con il paziente oppure, se disponibili, le cuffie intrauricolari, con le quali non si verifica il problema descritto.

Per correggere il problema, Siemens Healthineers effettuerà la sostituzione delle cuffie interessate presso i clienti con l'aggiornamento locale MR073/23/S. Questo programma di sostituzione avrà inizio durante il mese di ottobre 2023. Sostituendo l'archetto, la causa principale verrà eliminata.
